**AVALIAÇÃO DIAGNÓSTICA DOS RESÍDUOS DA CONSTRUÇÃO CIVIL (RCC)
EM DUAS REGIÕES ADMINISTRATIVAS (RAs) DO DF. “LOUÇAS SANITÁRIAS”**

Brasília
2024

**Projeto de Aurinaldo Vieira de Araújo,
apresentado como requisito para
aprovação no curso de
Especialização em Gerenciamento
Ambiental do IFB, Campus Samambaia.**

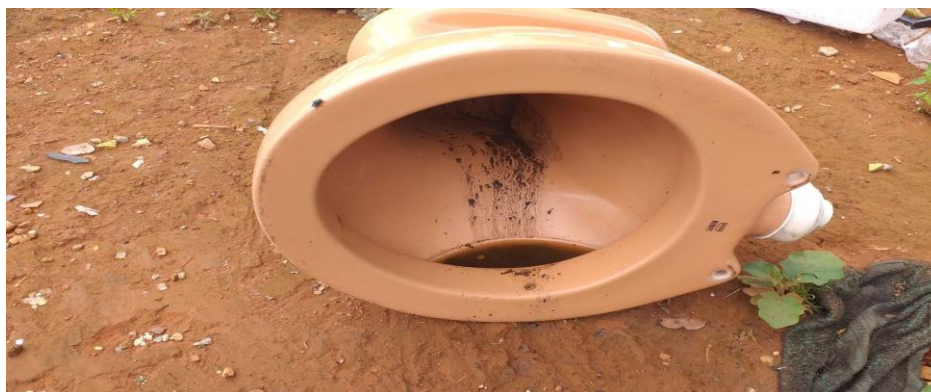
Figura 5 - CL EQ 216/316 (Latitude: -16,008247 / Longitude: -47,993973)

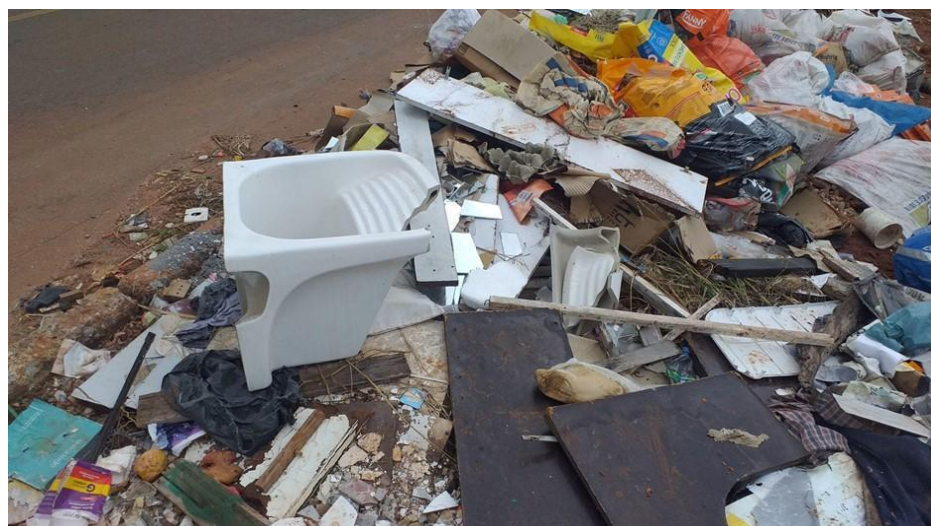
Figura 6 - CL 517 (Latitude: -16,01908/ Longitude: -47,98965)

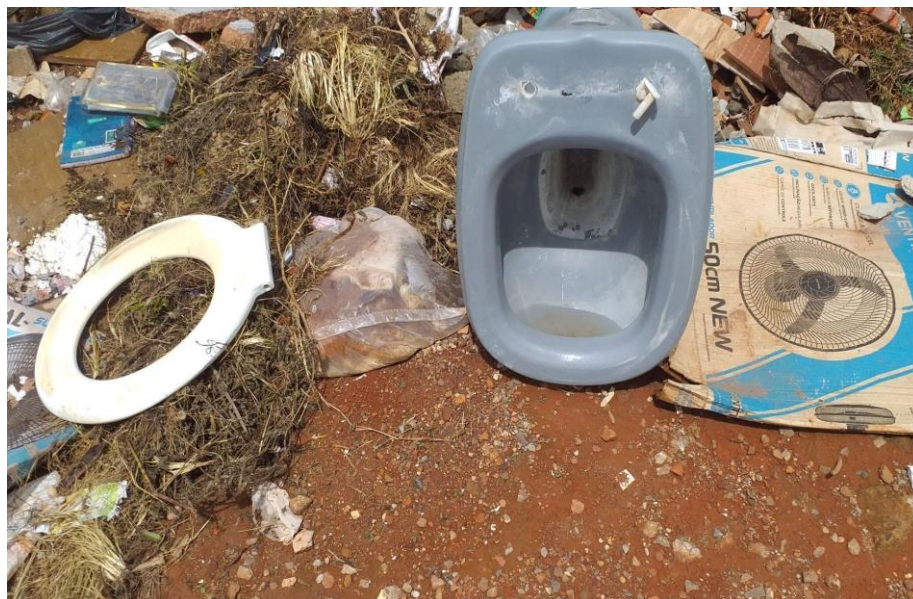
Figura 7 - AC 115 (Latitude: -16,006818/ Longitude: -47,999383)

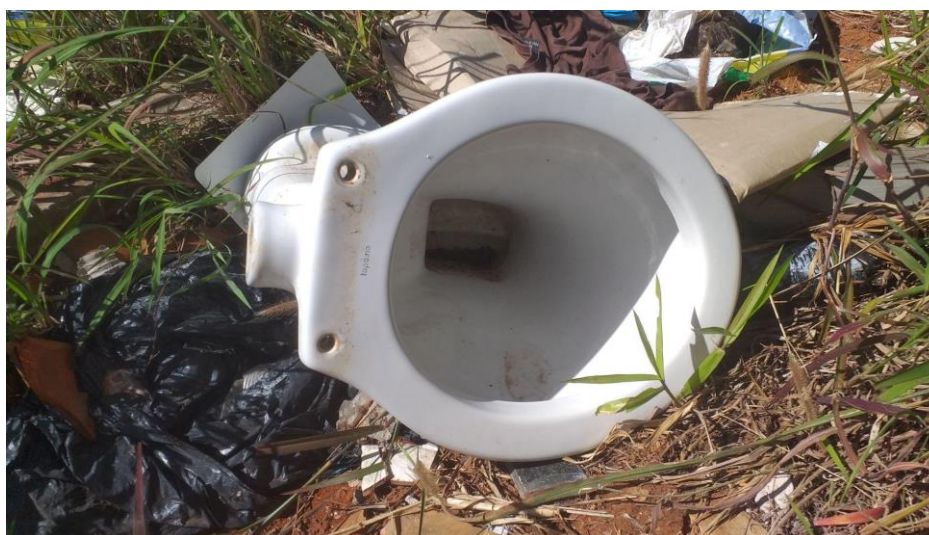
Figura 8 - CL 408 (Latitude: -16,028371/ Longitude: -48,020765)

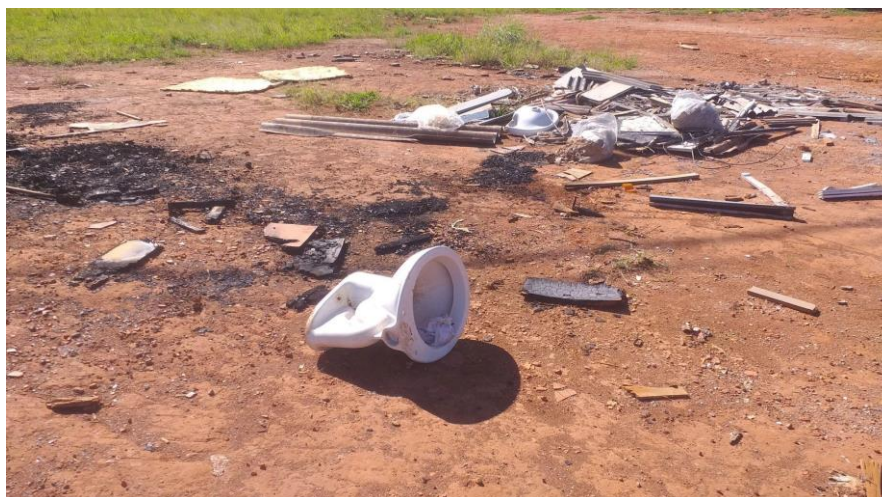
Figura 9 - AC104 (latitude: -16,02144/ longitude: -48,03655)

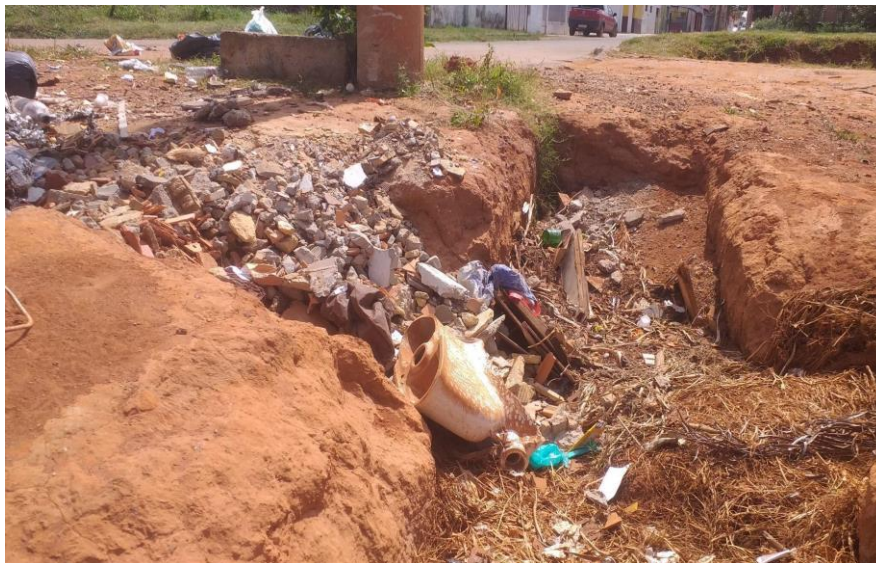
Figura 10 - QR 100 (Latitude: -16,047666/ Longitude: -48,034928)

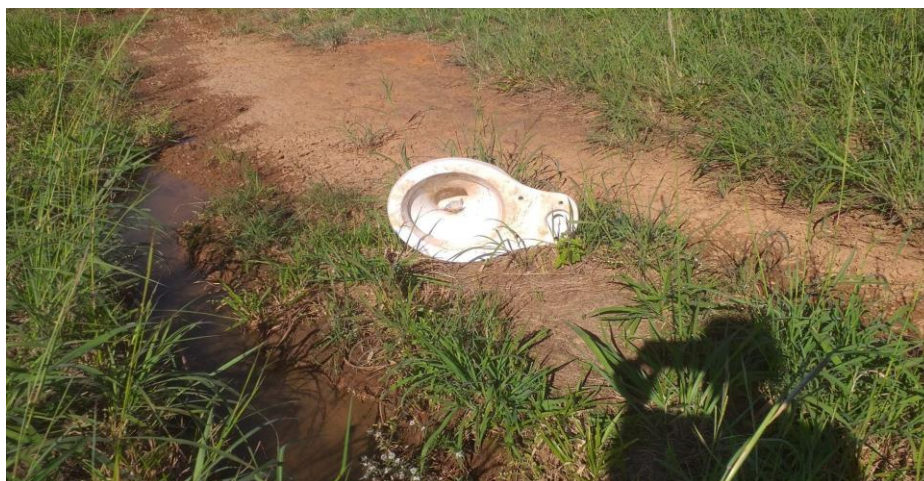
Figura 11 - POLO JK (Latitude: -16,047631 / Longitude: -47,963281)

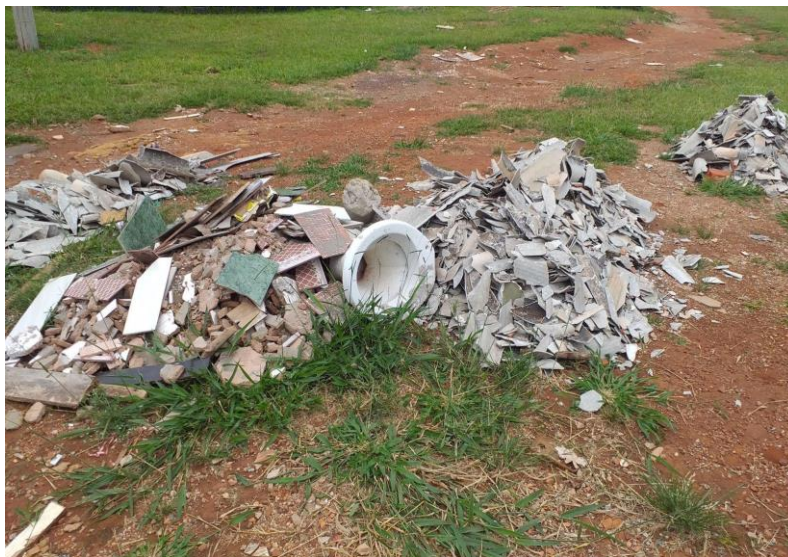
Figura 21 - Campo do Tupy -DF 290, St Sul - Gama (Latitude: -16.042328, /Longitude: -48.061737)

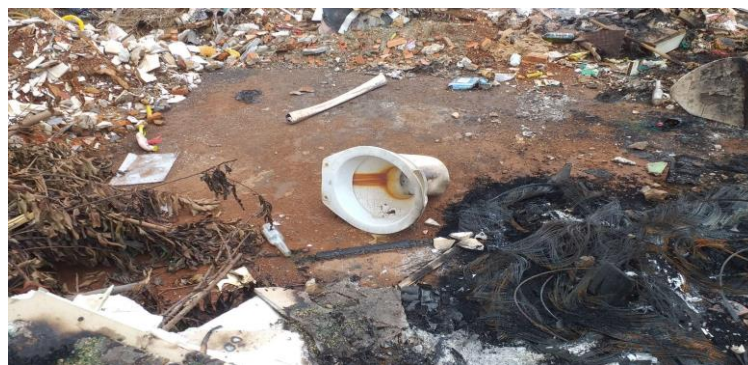
Figura 22 - VC(Vicinas) - 385 - GAMA (Latitude: -16.034708, /Longitude: -48.074880)

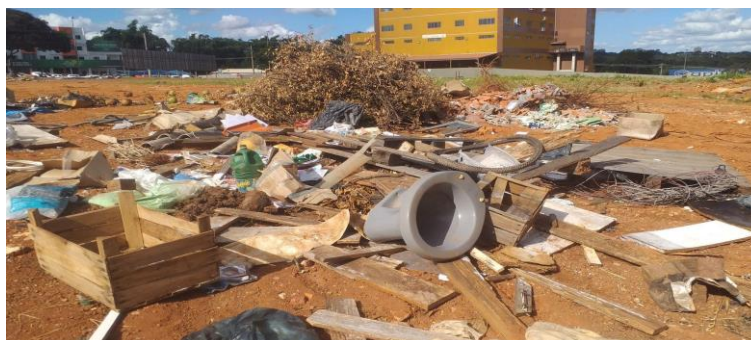
Figura 23 - AE 12 CL32 Próximo ao 9º Batalhão PMDF - (Latitude: -16.034283, /Longitude: -48.056496)

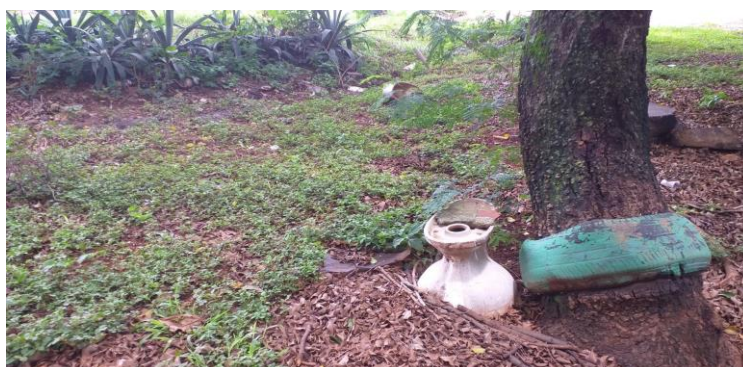
Figura 24 - SOE EQ 13/17 próximo da Escola Classe 10 - Gama (Latitude: -16.007773, / Longitude: -48.079608)

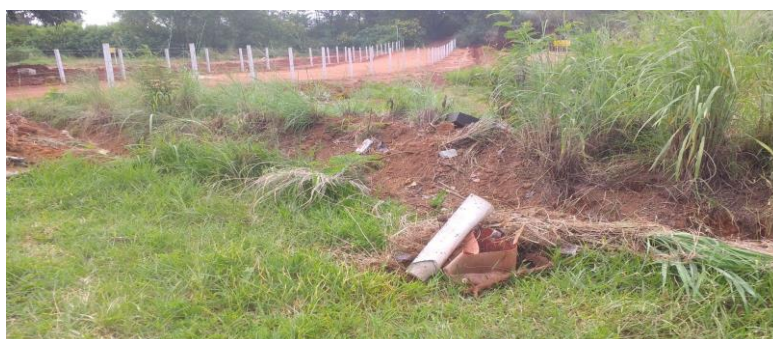
Figura 25 - VC (Vicinas) - 475 próximo ao Cemitério do Gama - (Latitude: - 15.999276, / (Longitude: -48.076832)

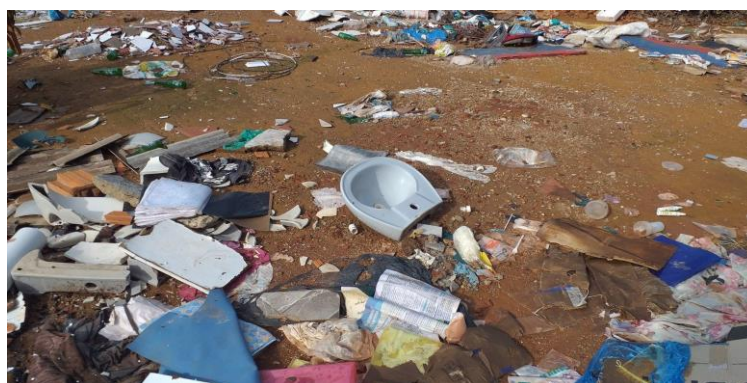
Figura 26 - Acesso ao Condomínio Paraíso - Gama - (Latitude: -15.997931, / (Longitude: -48.076150)

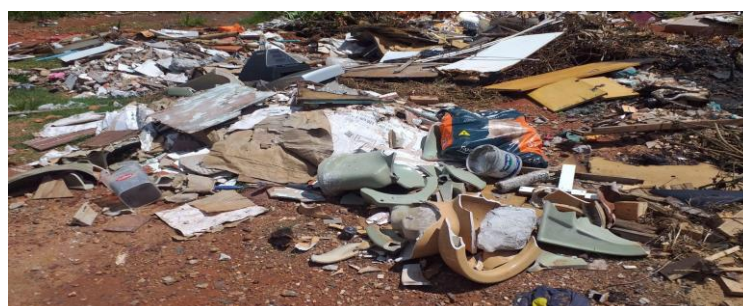
Figura 27 - Acesso à Rua Juruá Ponte Alta - Gama - (Latitude: - 15.969779 ,/ (Longitude: -48.068827)

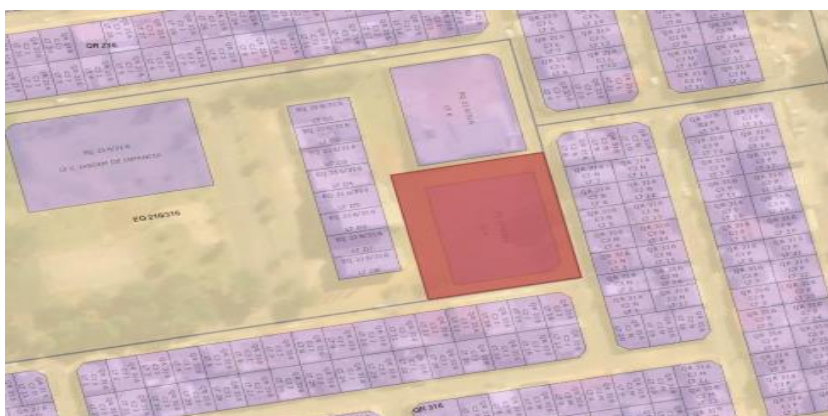
2.1. EQ 216/316

FIGURA 1: CL EQ 216/316 (Latitude: -16,008247 / Longitude: -47,993973)

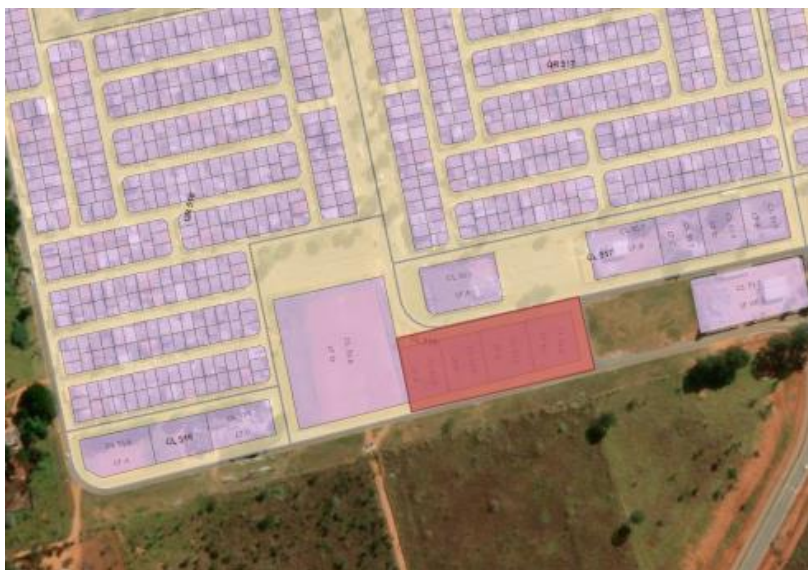
2.2. CL 517

FIGURA 2: CL 517 (Latitude: -16,01908/ Longitude: -47,989695)

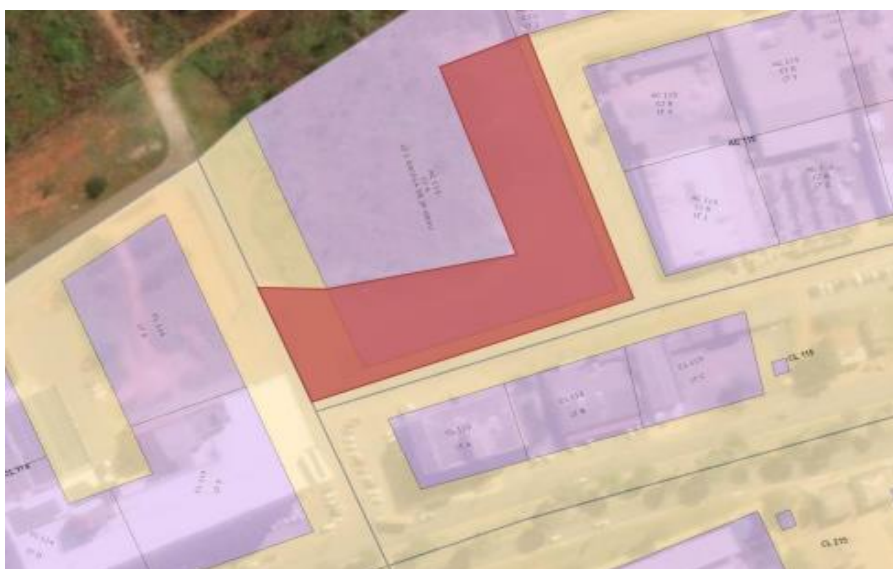
2.3. AC 115

FIGURA 3: AC 115 (Latitude: -16,005818 / Longitude: -47,999383)

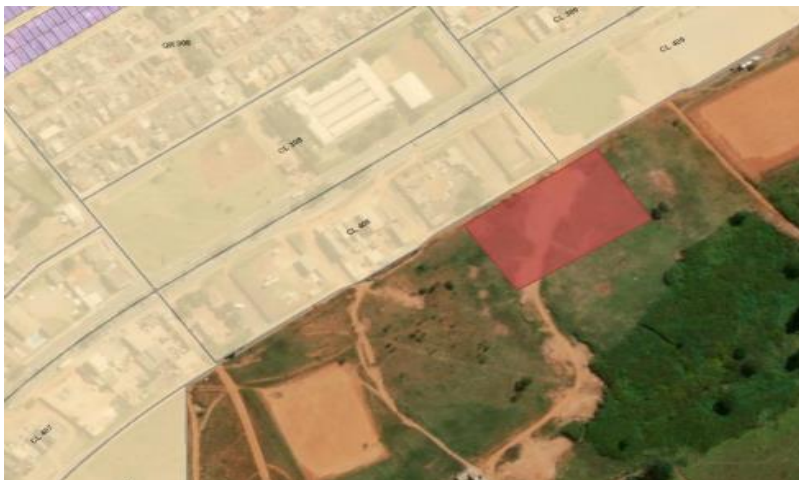
2.4. CL 408

FIGURA 4: CL 408 (Latitude: -16,028371/ Longitude: -48,020765)

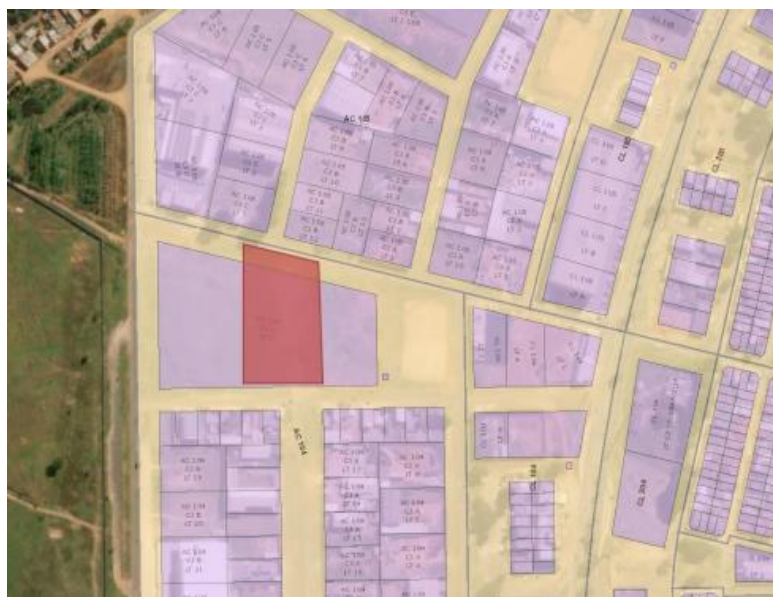
2.5. AC 104

FIGURA 5: AC 104 (Latitude: -16,03144 / Longitude: -48,03655)

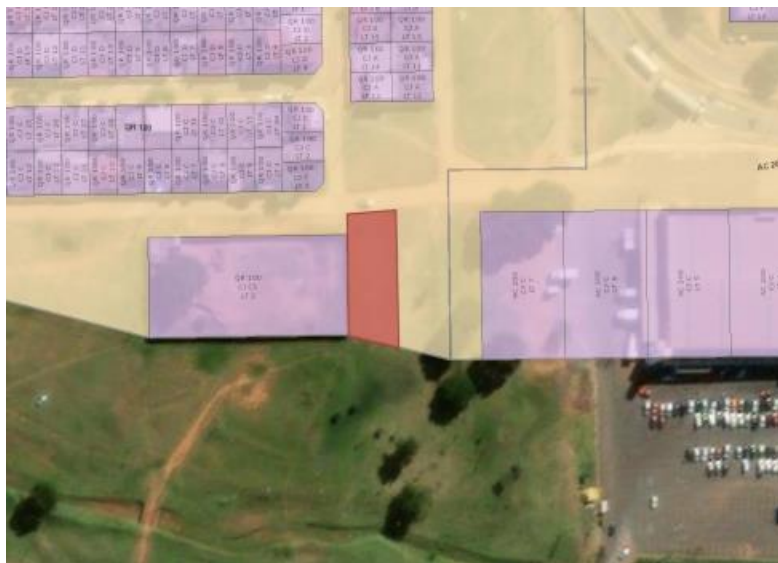
2.6. QR 100

FIGURA 6: QR 100 (Latitude: -16,047666 / Longitude: -48,034928)

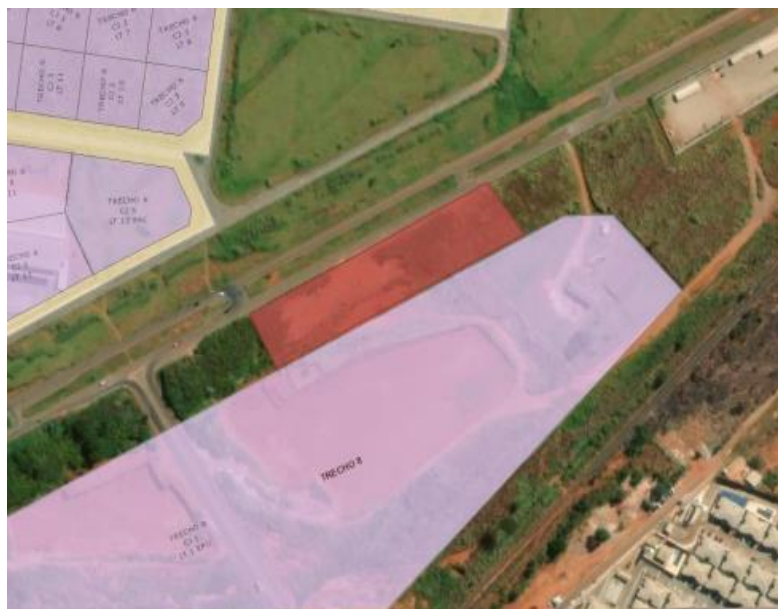
2.7. POLO JK

FIGURA 7: POLO JK (Latitude: -16,047631 / Longitude: -47,963281)
