**DIAGNÓSTICO AMBIENTAL: GRAU DE PRESERVAÇÃO DAS NASCENTES NO  
PARQUE ECOLÓGICO RIACHO FUNDO, BRASÍLIA - DF**

Trabalho de Conclusão de Curso de Pós-Graduação apresentado ao Instituto Federal de Brasília como parte das exigências para obtenção do título de Especialista em Gerenciamento Ambiental.

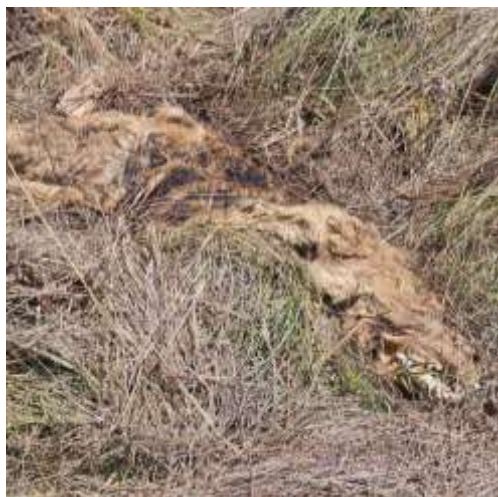
Figura 3 - Carcaça de um cão.

A água apresenta cor escura, odor forte, presença de muito resíduo sólido ao redor e muitos materiais flutuantes, com muita espuma. Não há presença de óleo e não foram observados indícios de esgoto. A vegetação demonstra alta degradação. Há uso por humanos e presença de animais (Figura 3). O local não possui proteção, estando inserido em parque ou área protegida. A nascente está entre 50 e 100 metros de residências (Figura 4).

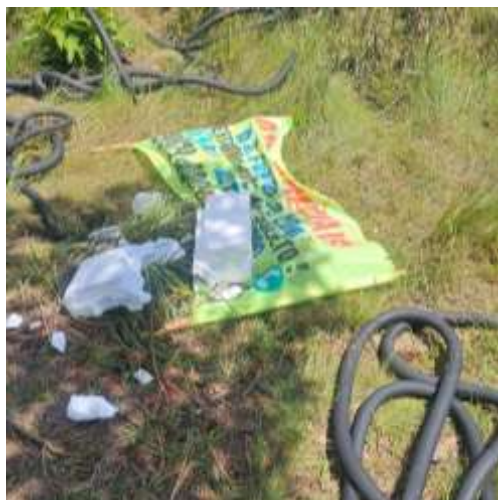
Figura 5 - Resíduos sólidos próximos a nascente.

A água apresenta cor clara, odor forte, grande acúmulo de resíduos sólidos ao redor, com muitos materiais flutuantes e muita espuma (Figura 5 e 6). Não foram observados óleos ou esgoto. A vegetação encontra-se em alta degradação. Há uso por humanos e presença de animais. O local não possui proteção e está inserido em área protegida. A proximidade com residências é de entre 50 e 100 metros.

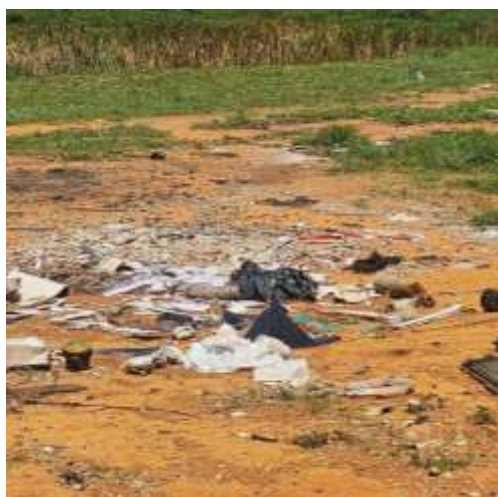
Figura 7 - Resíduos sólidos.

A água é escura, com odor forte, e há muitos resíduos sólidos ao redor, além de muitas partículas flutuantes e intensa presença de espuma (Figura 7). Não há óleo ou esgoto. A vegetação apresenta alta degradação. Há uso humano e presença de animais. O local não possui proteção (Figura 8) e está em área protegida. A nascente encontra-se a mais de 100 metros de residências.

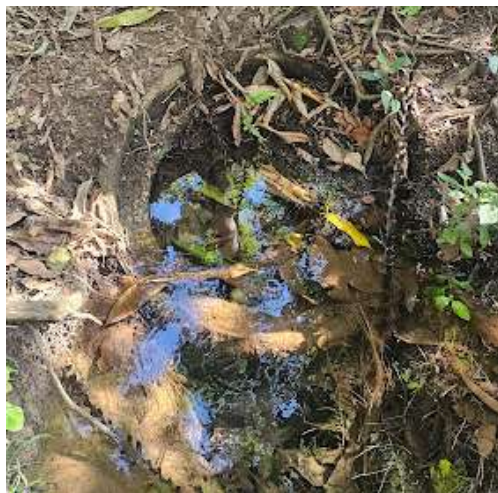
Figura 9 -Transparência da água.

A água é transparente, sem odor, com pouca presença de resíduos sólidos ao redor (Figura 9). Há poucos materiais flutuantes e pouca espuma. Não há óleo e não há sinais de esgoto. A vegetação está preservada. Há uso frequente por humanos e marcas de animais (Figura 10). O local possui proteção (com acesso fácil) e está inserido em área protegida. Encontra-se a menos de 50 metros de residências.

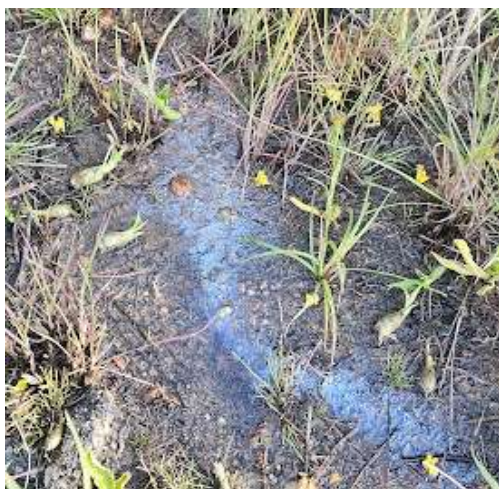
Figura 11 - Nascente contaminada.

A água é transparente, com odor fraco, e há poucos resíduos sólidos no entorno. Observa-se presença reduzida de materiais flutuantes e espuma. Não há óleo. Há fluxo superficial de esgoto (Figura 11). A vegetação demonstra baixa degradação (Figura 12). Há uso humano e apenas pequenas marcas de animais. O local não possui proteção e está inserido em área protegida. A proximidade com residências é de menos de 50 metros.

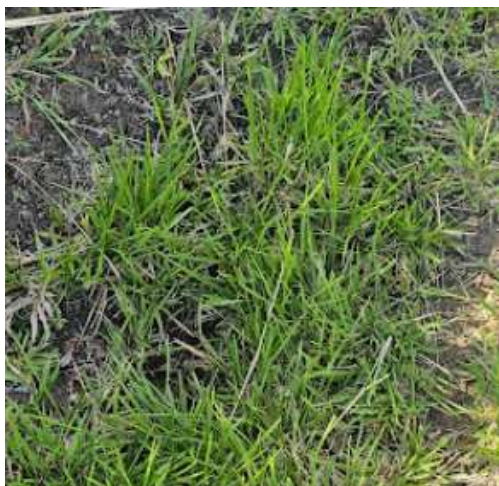
Figura 13 - Nascente exposta.

A água é transparente, com odor fraco, e há poucos resíduos sólidos ao redor. Também possui poucos materiais flutuantes e pouca espuma. Não há óleo, e o esgoto é um fluxo superficial. A vegetação apresenta baixa degradação (Figura 13). Há uso humano e apenas marcas de animais. O local não possui proteção e está em área protegida. Fica a menos de 50 metros de residências (Figura 14).

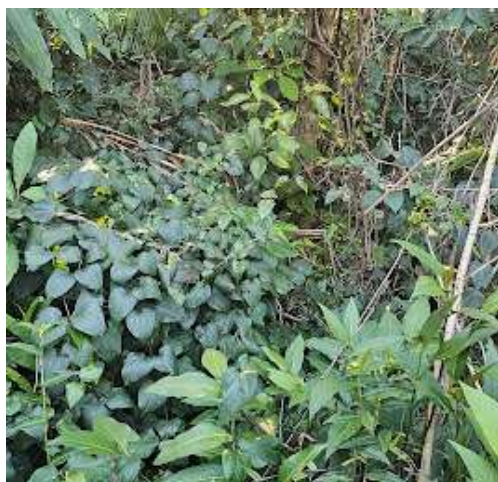
Figura 15 - Nascente protegida.

bem como há ausência ou mínimo de materiais flutuantes e espuma. Não há óleo nem esgoto. A vegetação é preservada (Figura 15 e 16). Não há uso humano, mas há presença de animais silvestres. O local possui proteção efetiva, estando inserido em área protegida. As residências encontram-se a mais de 100 metros.

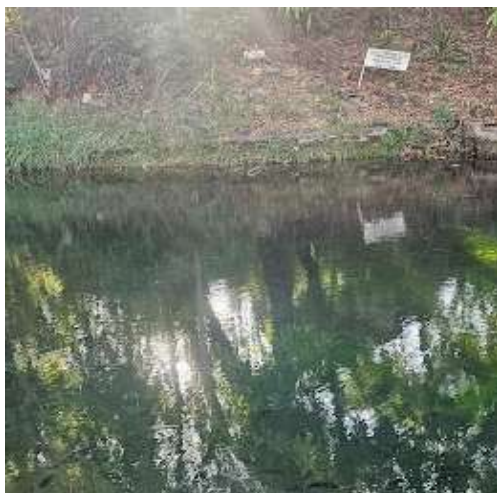
Figura 17 - Transparência da água.

A água é transparente, sem odor, e não há resíduos sólidos significativos ao redor. Há ausência ou mínimo de materiais flutuantes e espuma (Figura 17). Não há óleo nem esgoto. A vegetação está preservada (Figura 18). Não há uso humano, mas há marcas de animais silvestres. O local possui proteção, inserido em área protegida. A proximidade residencial é superior a 100 metros.
